Den 4. april 2017

Teknisk hygiejnisk tilsyn på Bøsserup Vandværk

Odsherred Kommune har den 29. marts 2017 foretaget varslet tilsyn på vandværket.

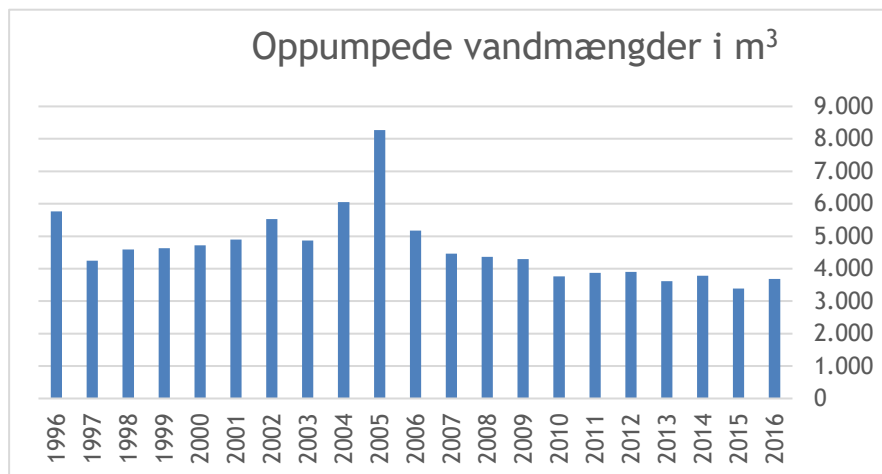
Vandværket har tilladelse til at indvinde 5.000 m³ pr. år og har i 2016 indvundet 3.680 m³.

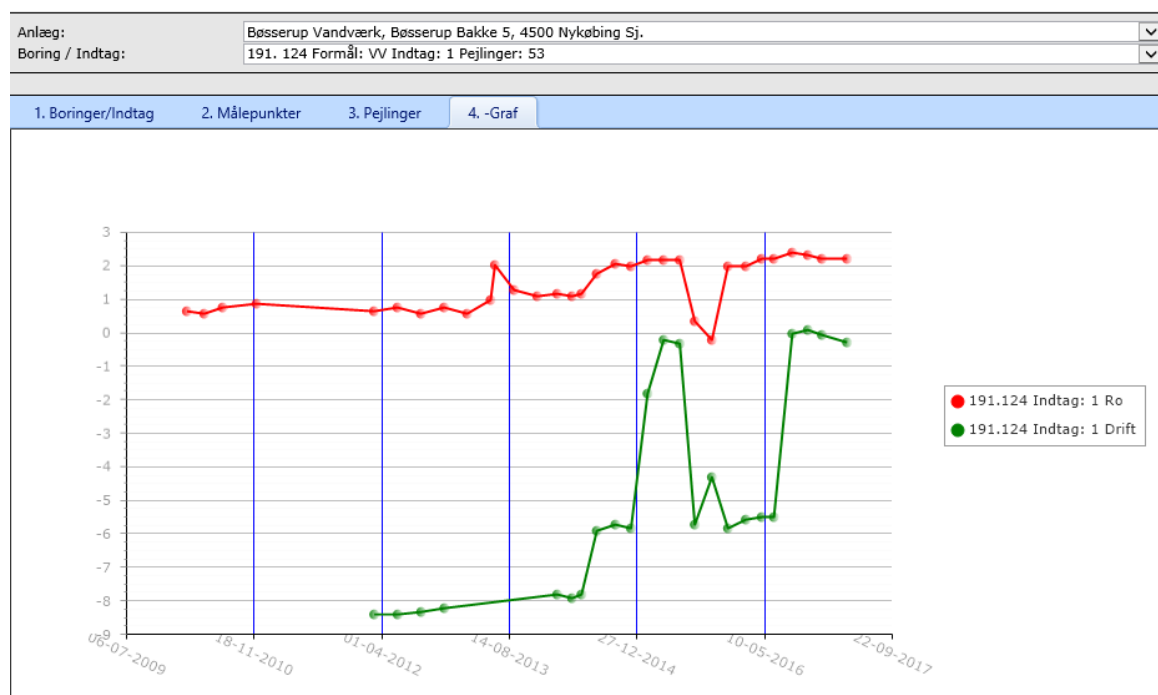
Pejlinger for boring 191.124 ses i grafen herunder. Den viser at driftvandspejlet er under kote 0. Som nævnt ovenfor skal I sikre jer at målepunkt og kote er angivet korrekt i jupiterdatabasen.
